## TEHNIČNO POROČILO

za sanacijo plazu pod cesto, odvodnja in ureditve poškodb na cesti LC 102 121 v Paradižu

Občina Cirkulane

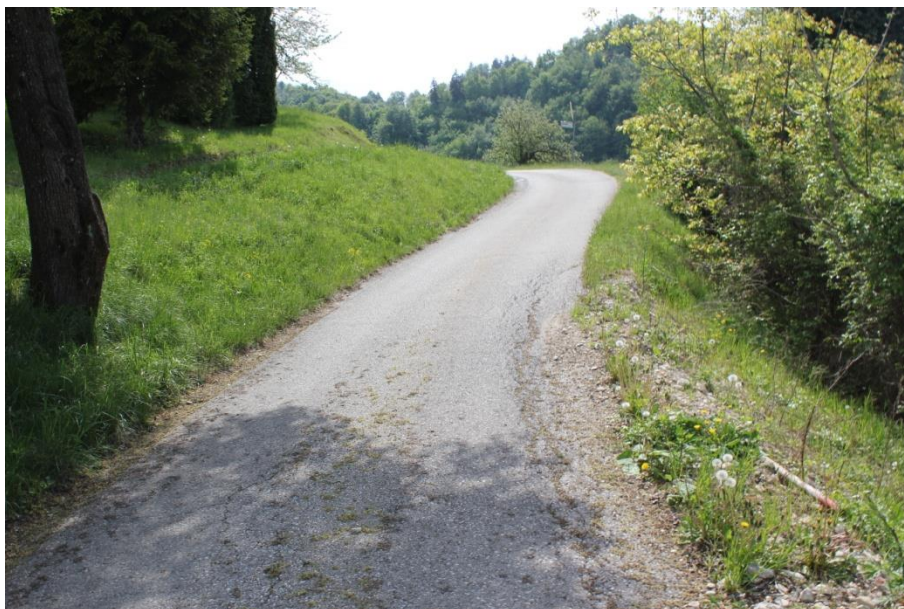
*Pogled na odlomni rob ob cesti*

**Nadaljnji premiki bodo imeli za posledico pojav odlomnega roba vzdolž celotnega levega roba ceste, lahko pri večji obtežbi pride do hipne porušitve.**

Linija odlomnega roba je na terenu jasno vidna, plazina se je aktivirala v vzdolž desnega roba ceste.

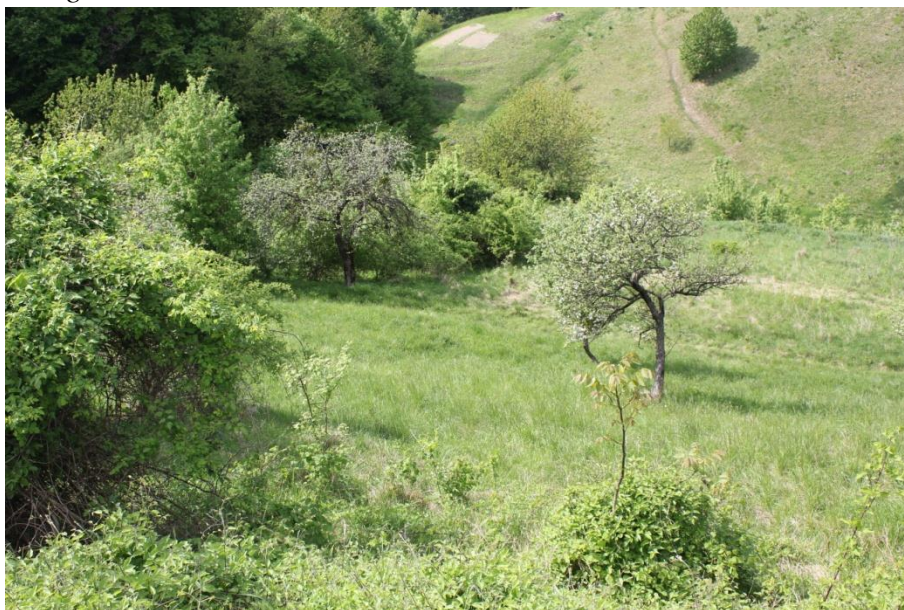
*Pogled na dolgo nagubano pobočje pod cesto*

V danem primeru gre za nestabilno področje, katero se premika izpod vrha hriba pod cesto, v primeru njegovo širitve lahko ogrozi cesto na daljšem odseku, pobočje je nestabilno v dolžini cca 80m in v širini cca 40m.

Celoten teren pod cesto je relativno strm cca 25-35°, kateri je v normalnih razmerah stabilen ob večji zasičenosti z vodo pa hitro izgublja karakteristike.
